## Miejsce 1:

Warszawa, skrzyżowanie ulicy Stawki i alei Jana Pawła II.

Weryfikacja zachowań rowerzystów w miejscu, w którym infrastruktura traci ciągłość (kończy się droga dla rowerów, która za skrzyżowaniem przechodzi ze wschodniej strony ulicy na zachodnią).

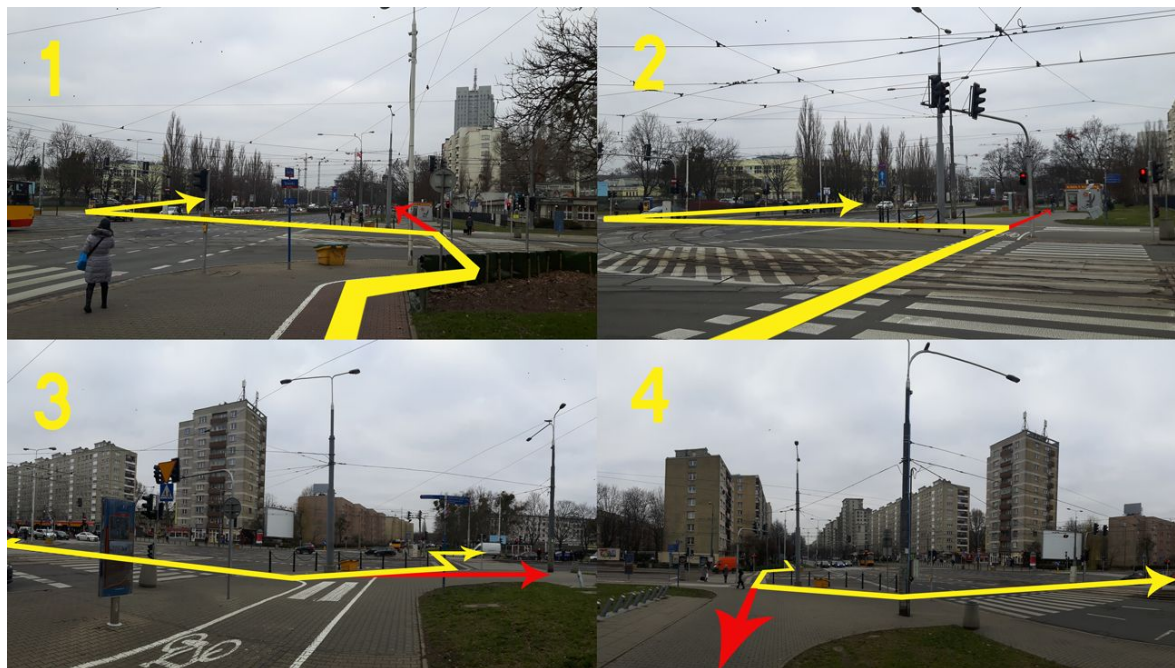
Rys. 2. Jazda infrastrukturą rowerową (kolor żółty) oraz chodnikiem (kolor czerwony).

1 i 2 widok na skrzyżowanie w kierunku N,

3 widok na skrzyżowanie w kierunku W

4 widok na skrzyżowanie w kierunku S

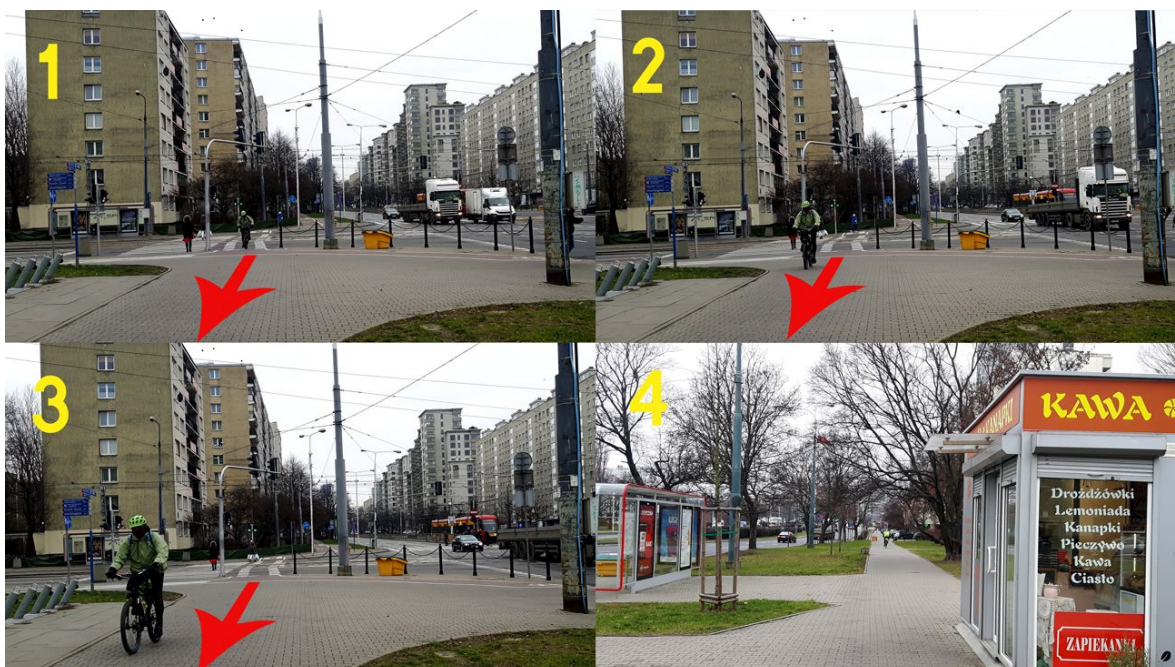
Rys. 3. Kontynuacja jazdy chodnikiem w wyniku braku infrastruktury rowerowej.

1-3 widok na skrzyżowanie w kierunku S oraz przykład wyboru kontynuacji drogi chodnikiem.

4 widok na chodnik w kierunku N.

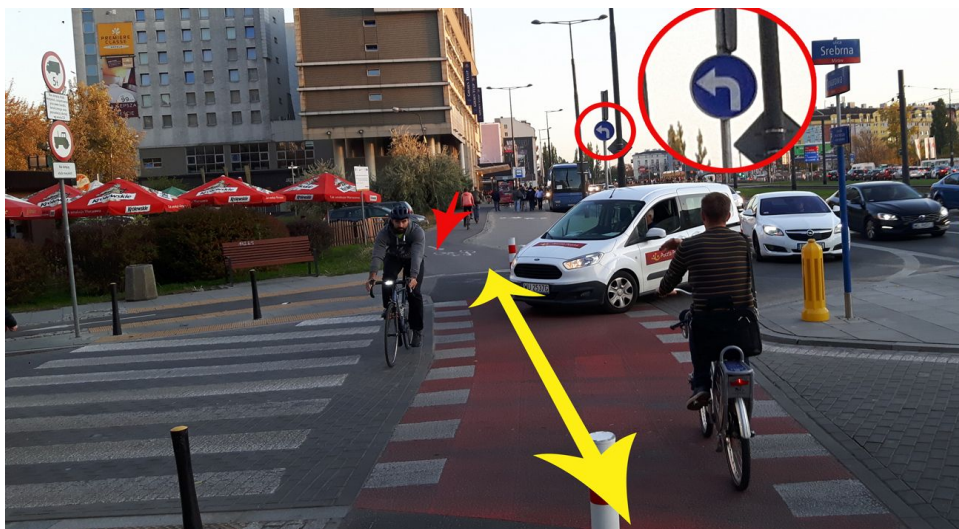
Rys. 2. Przejazd przez ul. Srebrną w ciągu ul. Towarowej, widok w kierunku południowym. Kolor żółty: odcinek dwukierunkowy, kolor czerwony: odcinek jednokierunkowy i znak C-4.

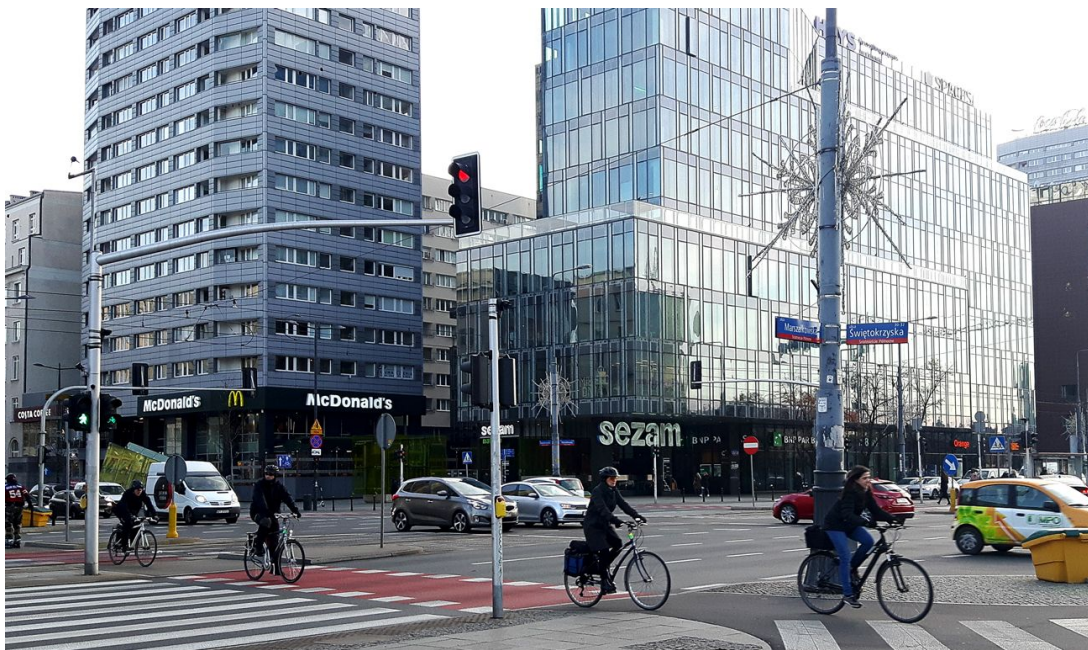
Rys. 2 i 3. Północno-zachodni róg skrzyżowania ul. Marszałkowskiej z ul. Świętokrzyską, widok w kierunku rogu południowo-wschodniego.

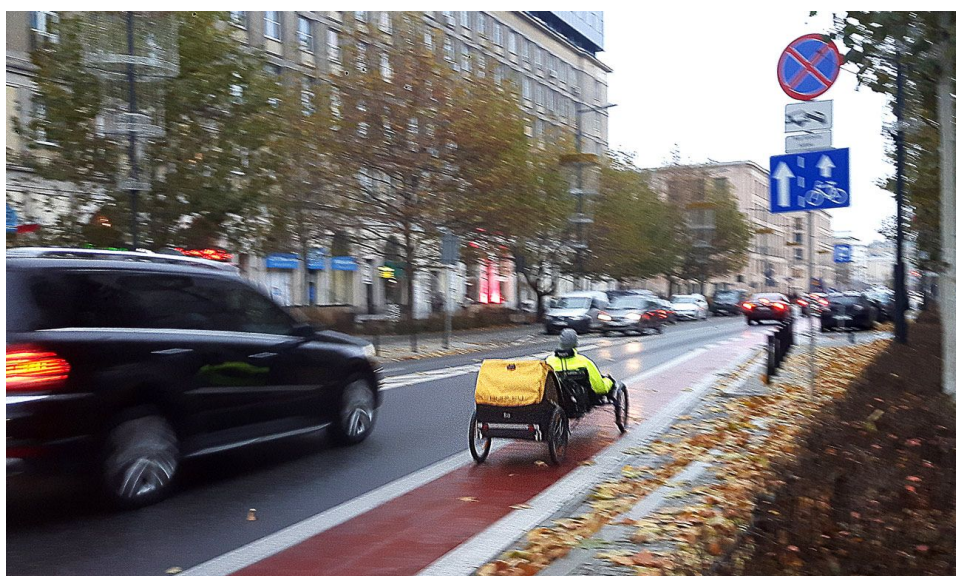
Rys. 3. Pas rowerowy na ul. Świętokrzyskiej w okolicy pl. Powstańców Warszawy, widok z południowo-wschodniego rogu w kierunku wschodnim.

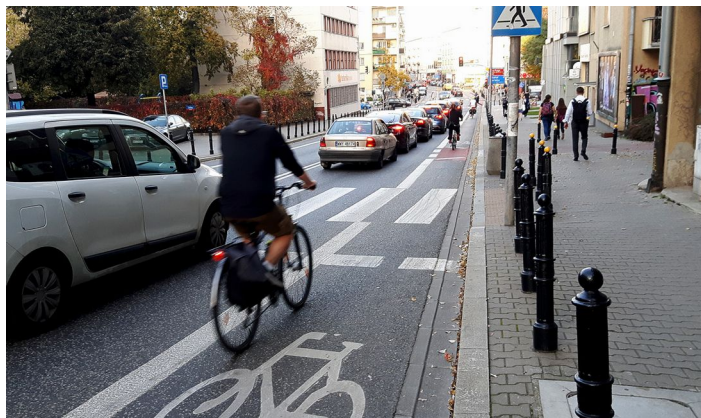
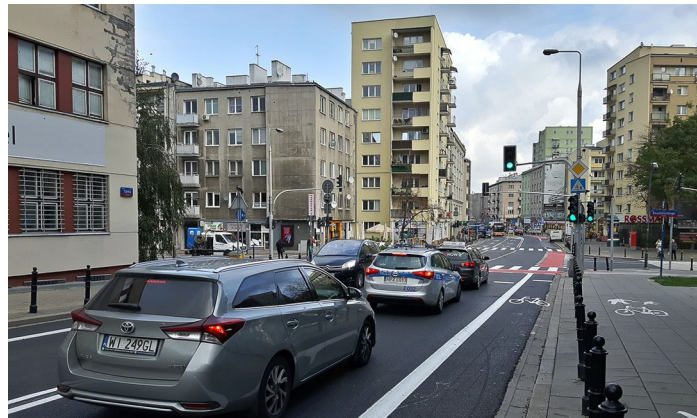
Rys. 2 i 3. Pas rowerowy na ul. Tamka, widok w kierunku wschodnim.

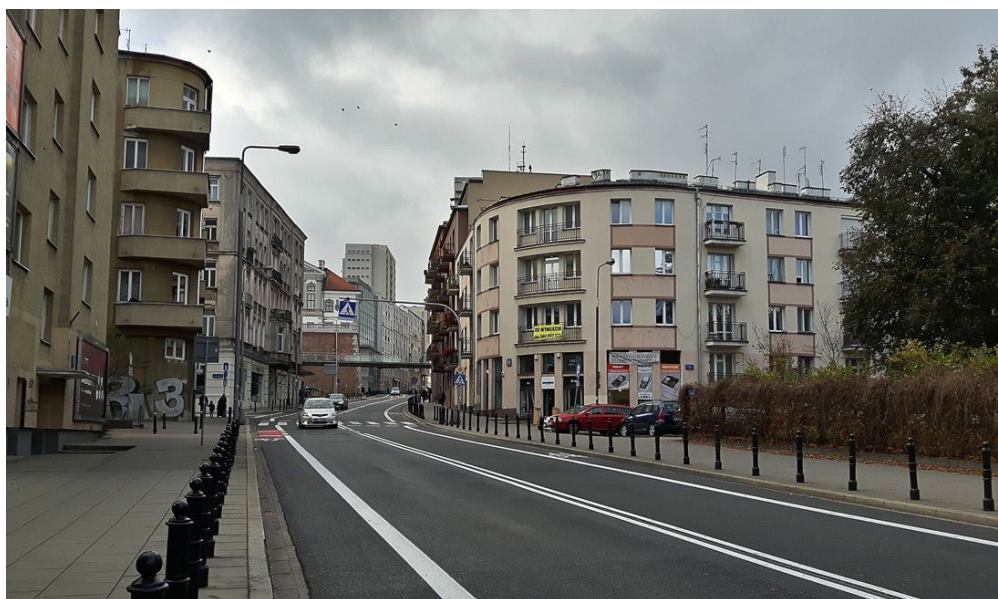
Rys. 4. Pasy rowerowe na ul. Tamka, widok w kierunku wschodnim.

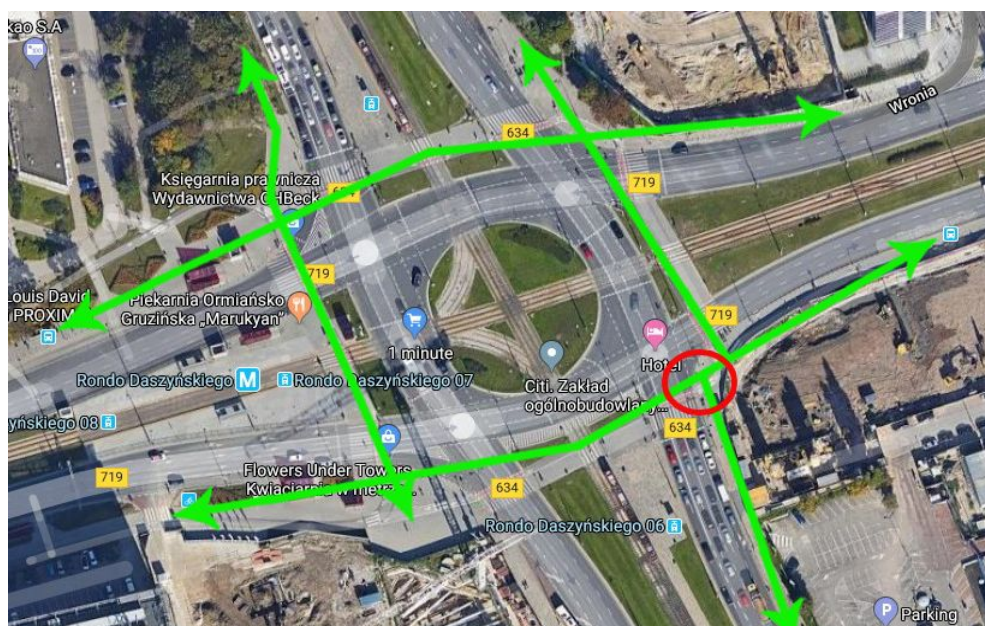
Rys. 1. Infrastruktura rowerowa na rondzie Daszyńskiego – drogi dla rowerów i przejazdy rowerowe. Kolorem czerwonym zaznaczono zamknięty przejazd na południowo-wschodnim rogu skrzyżowania.

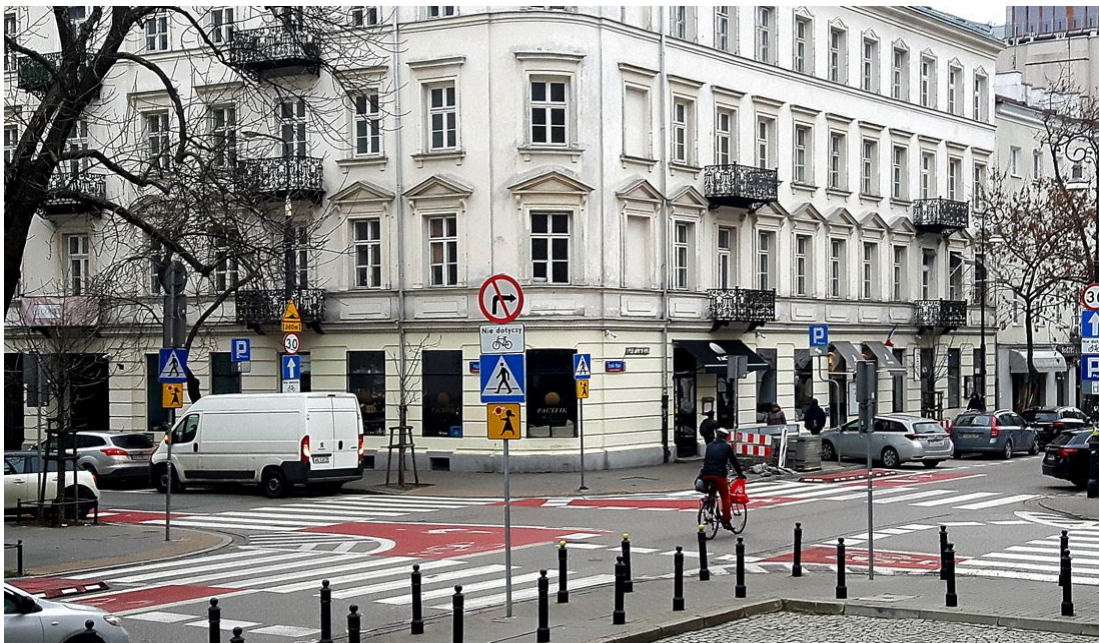
Rys. 3. Infrastruktura rowerowa (kontraruch oznakowany na wlotach skrzyżowania) na skrzyżowaniu ul. Hożej i ul. Emilii Plater, widok z północno-zachodniego narożnika skrzyżowania.

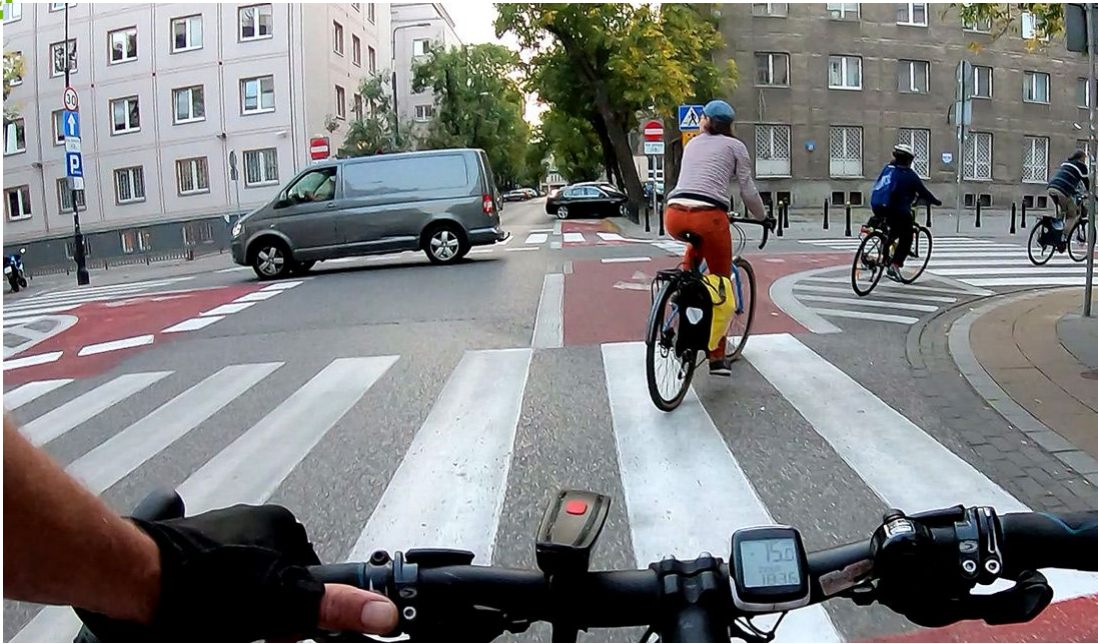
Rys. 4. Infrastruktura rowerowa (kontraruch oznakowany w wlotach skrzyżowania) na skrzyżowaniu ul. Hożej i ul. Emilii Plater, widok z ul. Hożej w kierunku zachodnim.

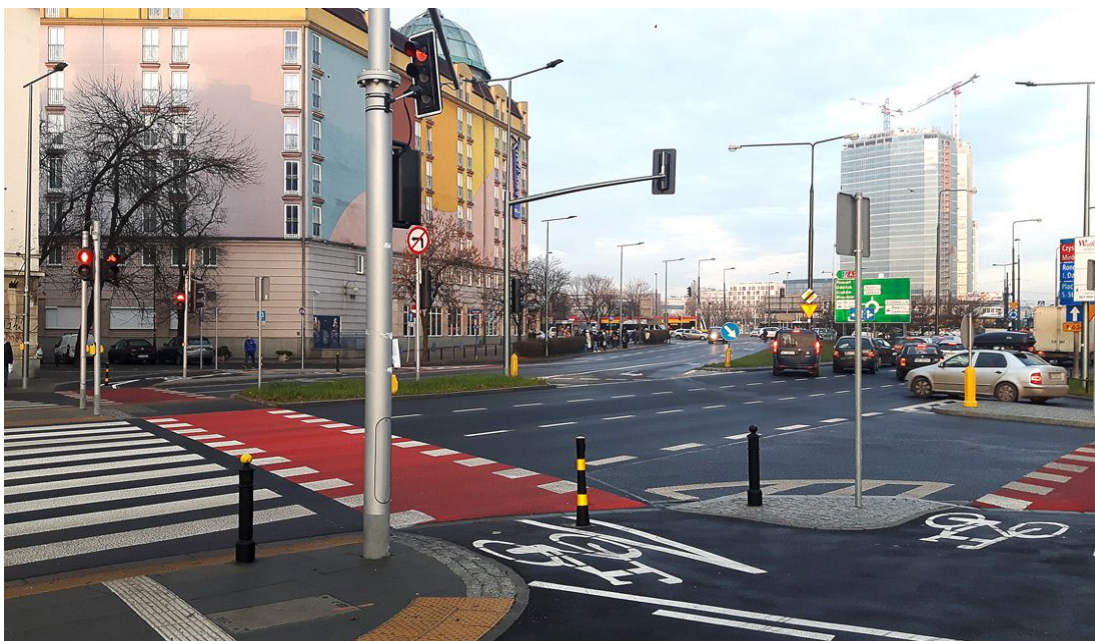
Rys. 2. Skrzyżowanie ul. Raszyńskiej i ul. Koszykowej, przejazd rowerowy przez ul. Raszyńską, widok w kierunku północno-zachodnim.

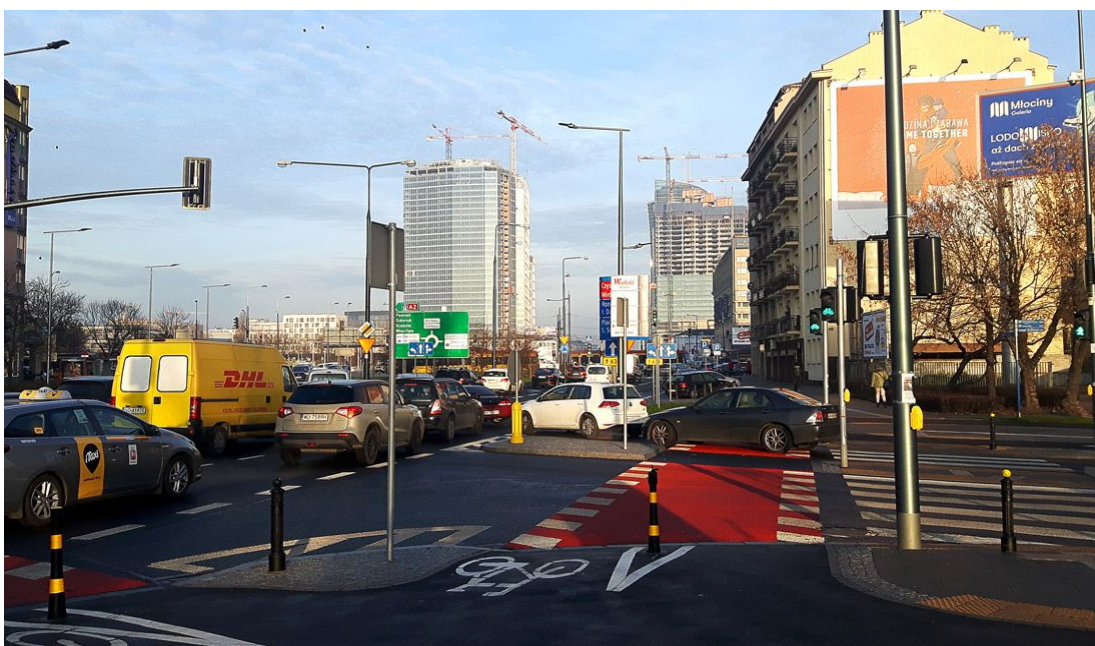
Rys. 3. Skrzyżowanie ul. Raszyńskiej i ul. Koszykowej, przejazd rowerowy przez ul. Koszykową, widok w kierunku północnym.

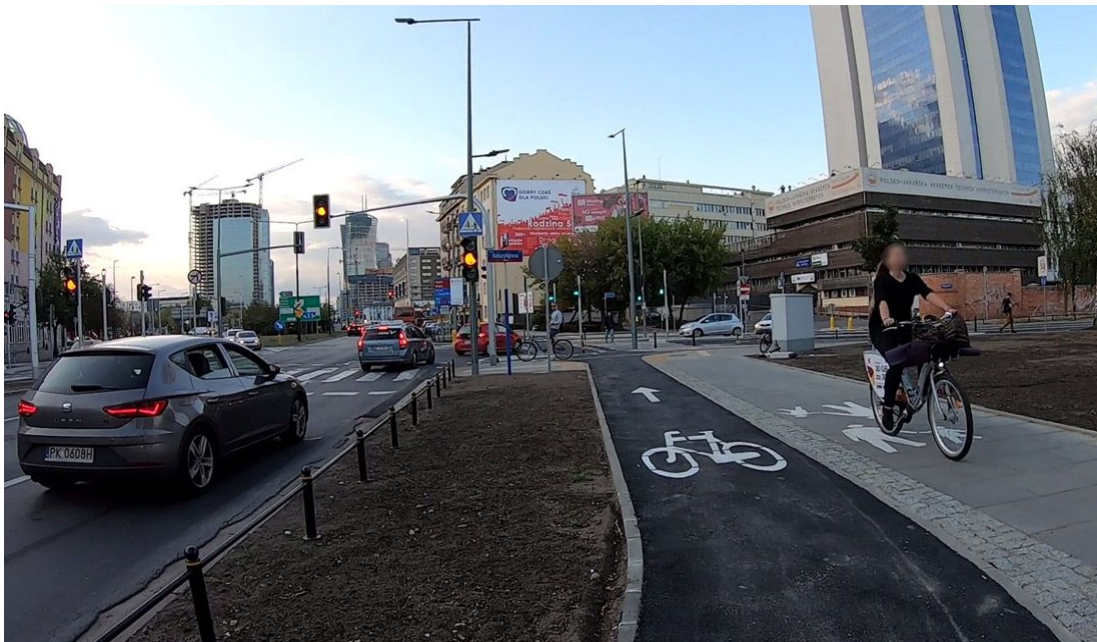
Rys. 4. Skrzyżowanie ul. Raszyńskiej i ul. Koszykowej, jednokierunkowy łącznik prowadzący z jezdni dla ruchu ogólnego do przejazdów rowerowych przez ul. Koszykową i przez ul. Raszyńską, widok w kierunku północnym.

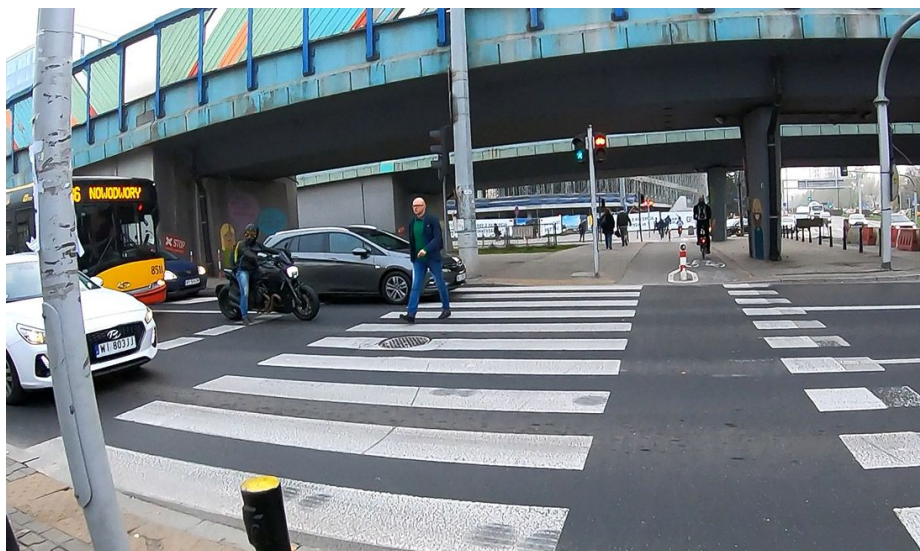
Rys. 2. Przejazd rowerowy przez Al. Prymasa Tysiąclecia wzdłuż ul. Kasprzaka w kierunku zachodnim z widoczną sygnalizacją świetlną nadającą sygnał zielony dla pieszych i czerwony dla rowerzystów.

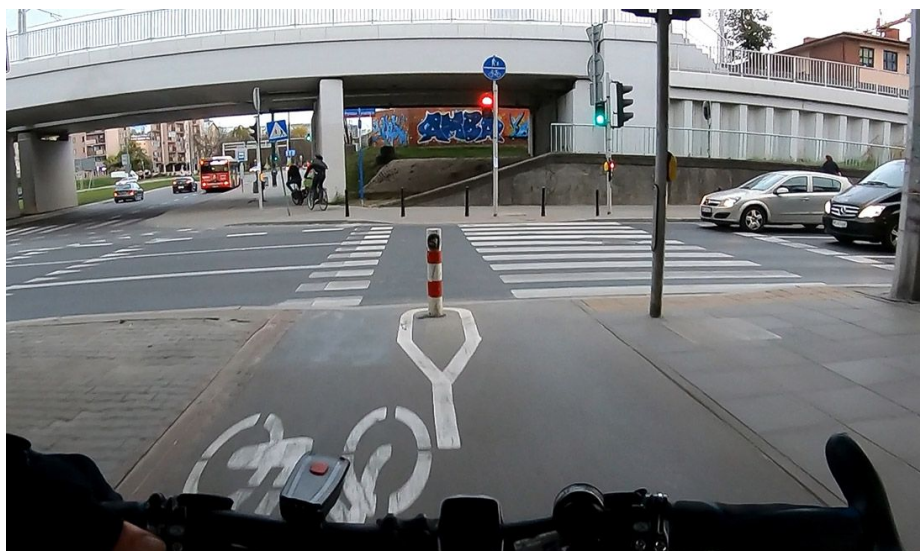
Rys. 3. Przejazd rowerowy przez Al. Prymasa Tysiąclecia wzdłuż ul. Kasprzaka w kierunku wschodnim z widoczną sygnalizacją świetlną nadającą sygnał zielony dla pieszych i czerwony dla rowerzystów.

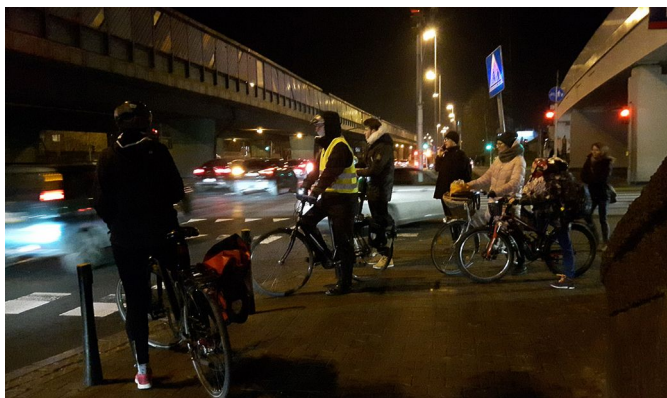
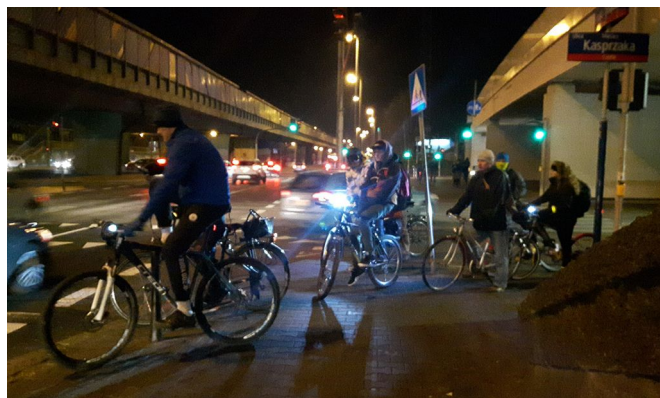
Rys. 4 i 5. Rowerzyści oczekujący na zielone światło przed przejazdem rowerowym przez Al. Prymasa Tysiąclecia w kierunku zachodnim. Zdjęcie wykonano podczas popołudniowego badania, tj. 17 grudnia ok. godz. 17:10.

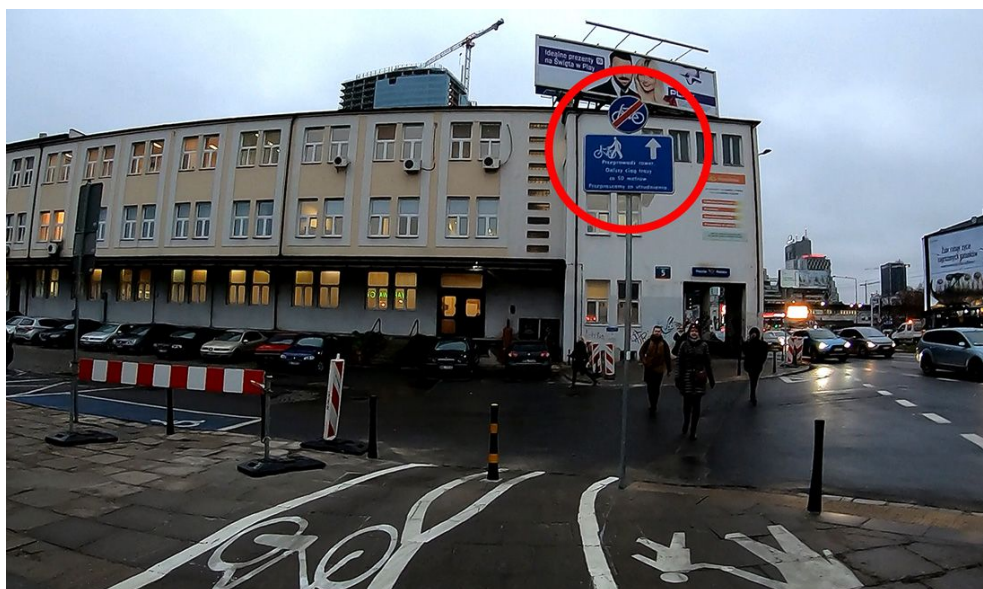
Rys. 2 i 3. Początek i koniec fragmentu substandardowej drogi dla rowerów biegnącej w kierunku północnym po zachodniej stronie ul. Towarowej z budynkiem poczty w tle. Kolorem czerwonym zaznaczono znak C-13a oraz tablicę informacyjną.

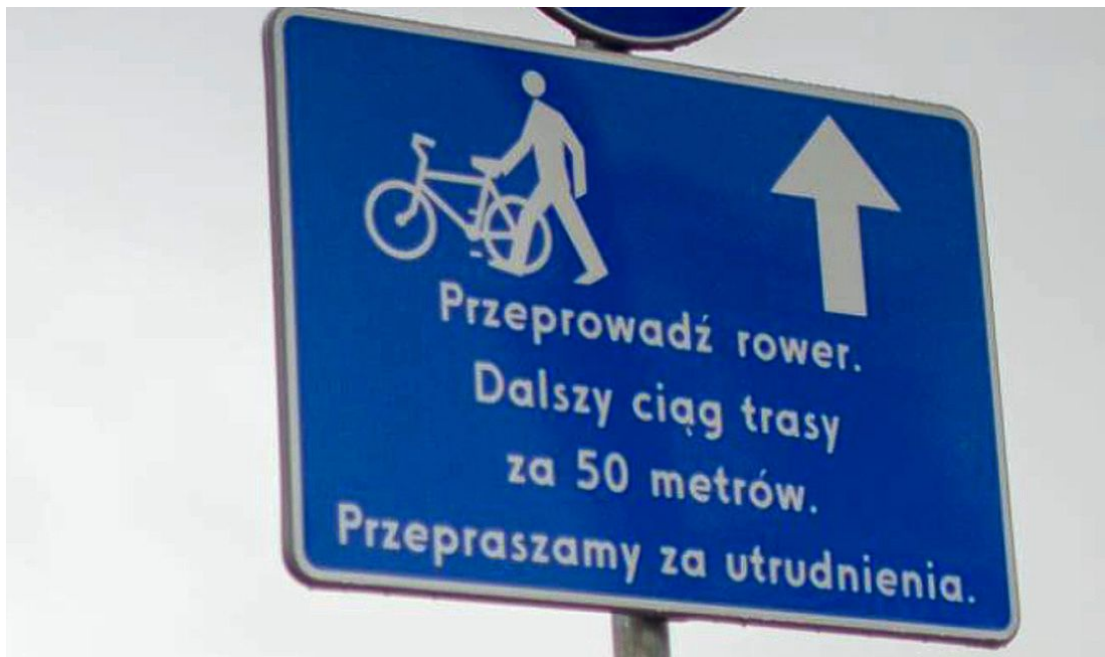
Rys. 4. Tablica informacyjna z bliska.

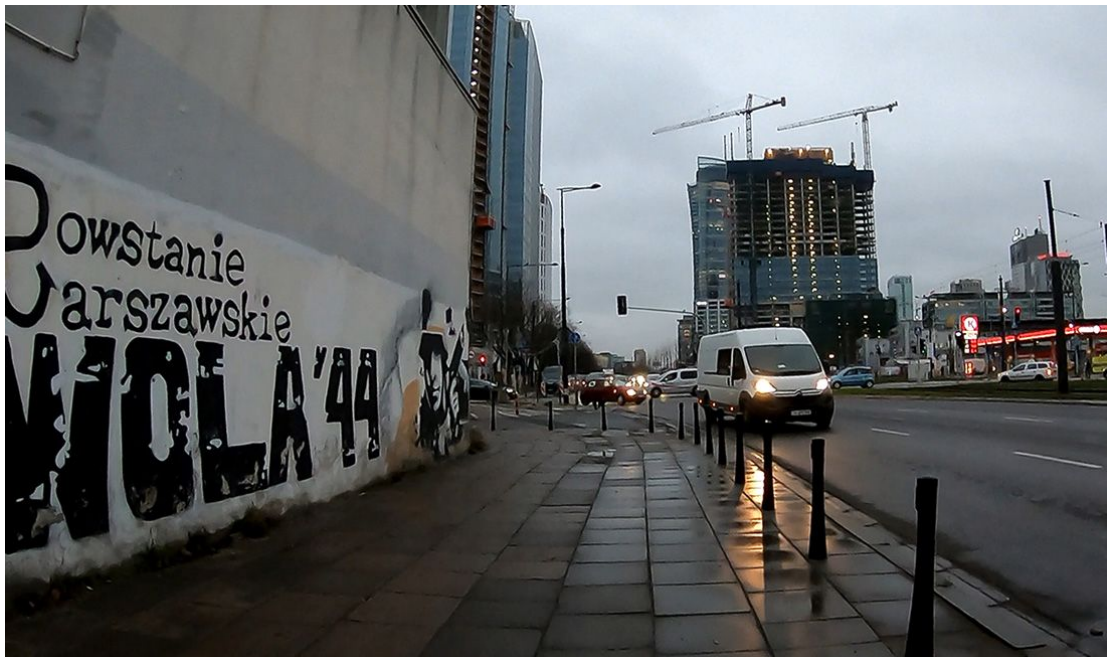
Rys. 6. Dalsza część chodnika, w tle widać jego koniec i początek infrastruktury rowerowej.

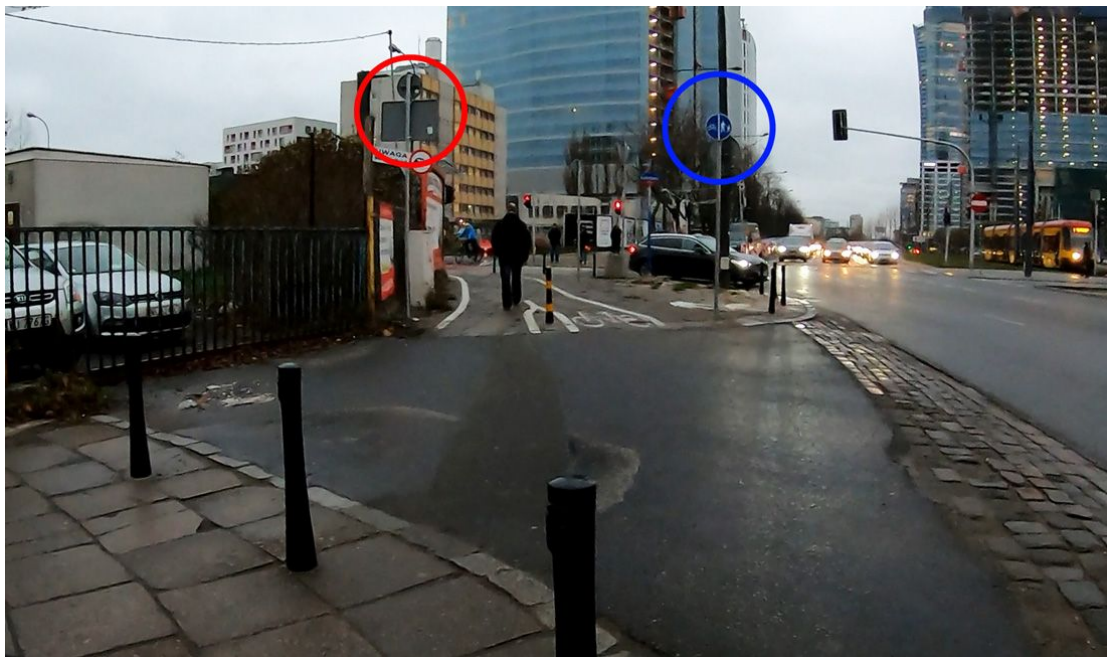
Rys. 7. Początek infrastruktury rowerowej. Kolorem niebieskim zaznaczono znak C-13/C-16, a czerwonym – taką samą tablicę informacyjną jak na rys. 3.

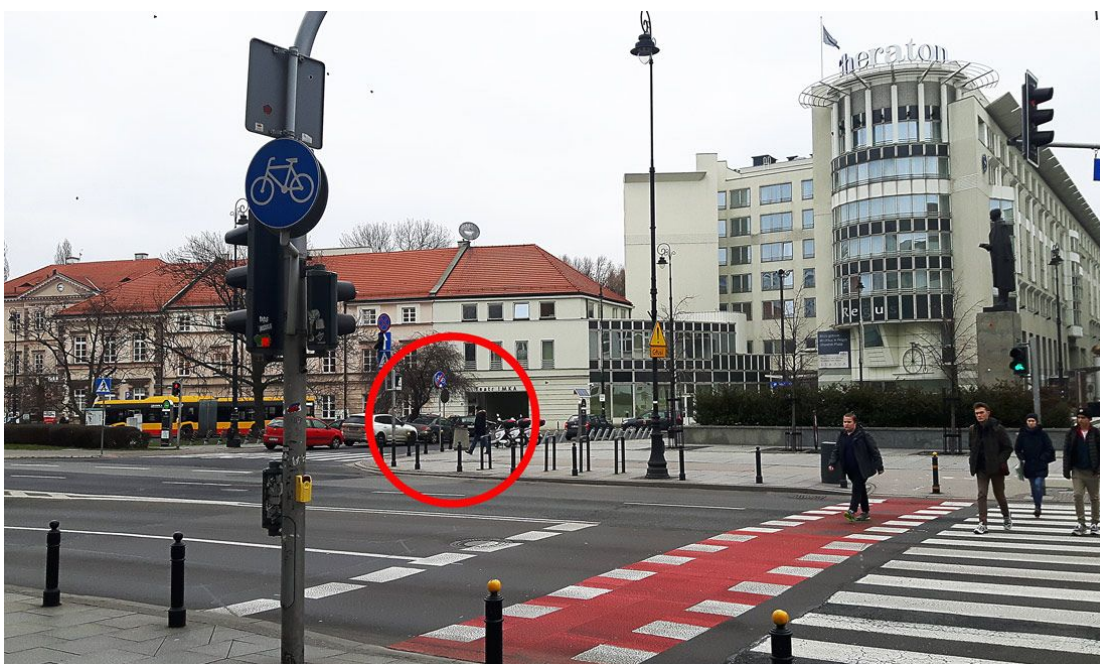
Rys. 3. Przejazd rowerowy przez Al. Ujazdowskie, prowadzący na zachodnią część Alei i łączący strefę oznaczoną jako ciąg pieszo-rowerowy z drogą dla rowerów biegnącą na południe. Kolorem czerwonym zaznaczono koniec drogi dla rowerów.

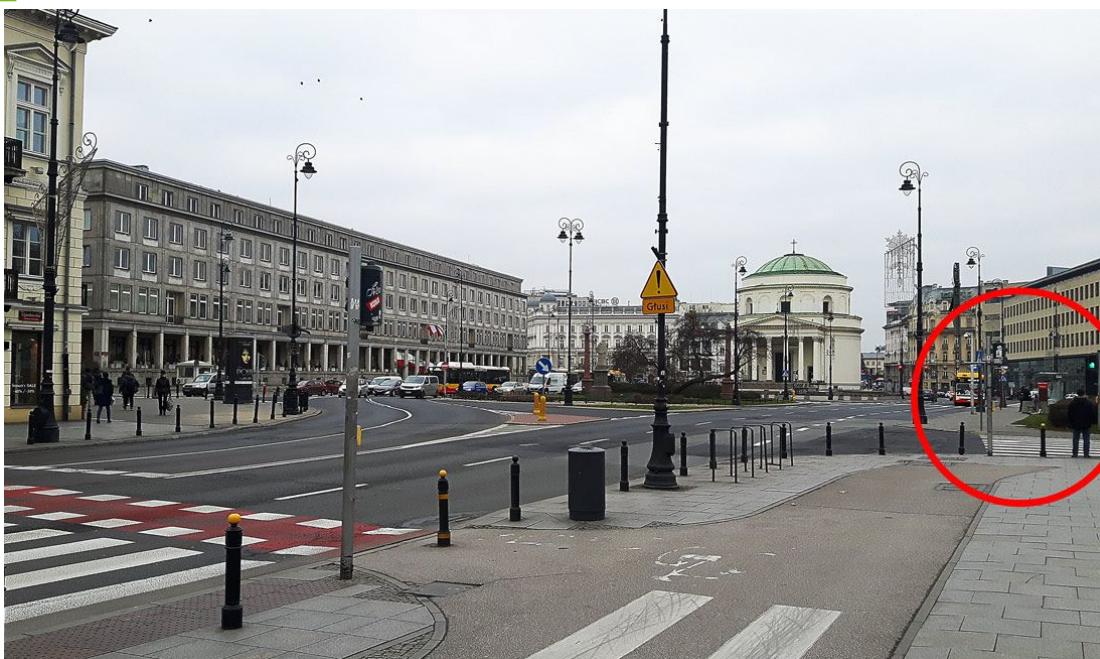
Rys. 4. Widok na przejazd rowerowy przez Al. Ujazdowskie i na pl. Trzech Krzyży w kierunku północnym. Po prawej stronie kolorem czerwonym zaznaczono koniec drogi dla rowerów.

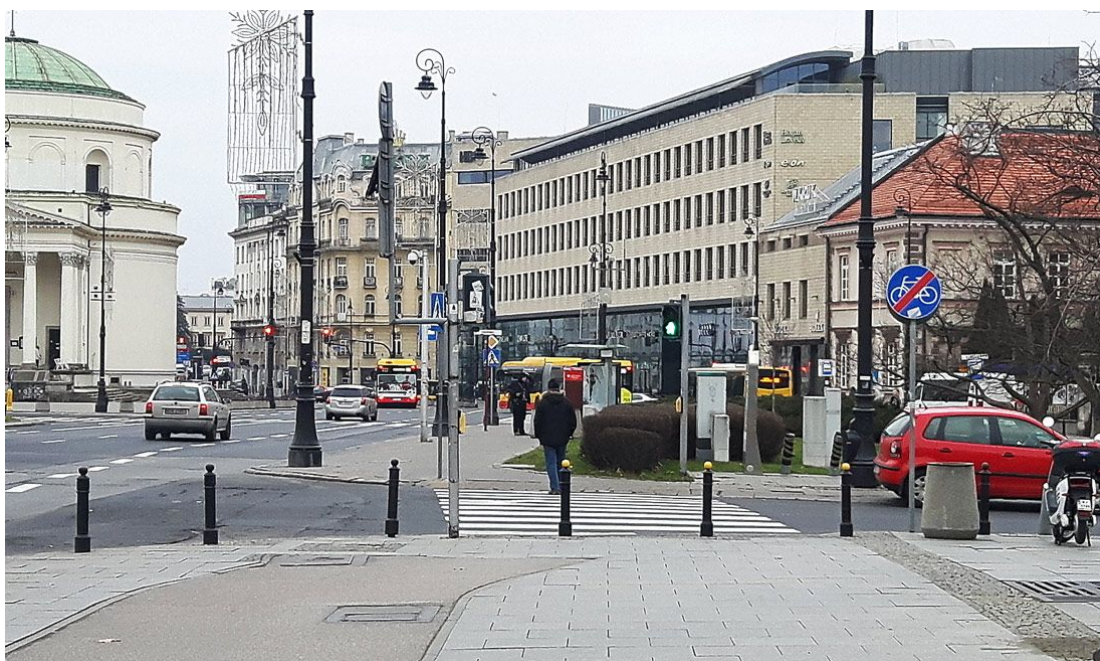
Rys. 5. Widok na pl. Trzech Krzyży w kierunku północnym, koniec drogi dla rowerów.
