Zatoki autobusowe bez przemilczeń

Marcin Jackowski

Stowarzyszenie Zielone Mazowsze
<http://zm.org.pl>

Konferencja Transport – szanse i wyzwania dla Warszawy
Warszawa, 11 maja 2015 r.

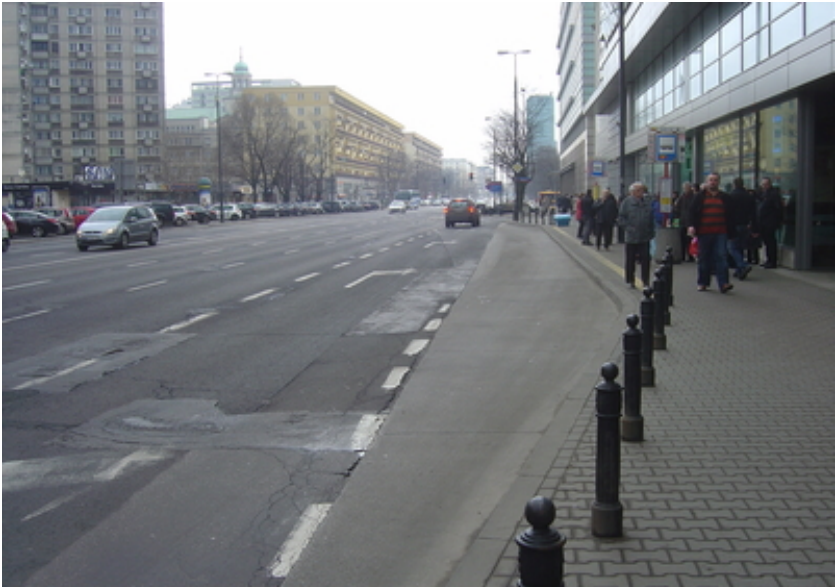
Raząca dysproporcja podziału przestrzeni (Rondo ONZ, 2010 r.)

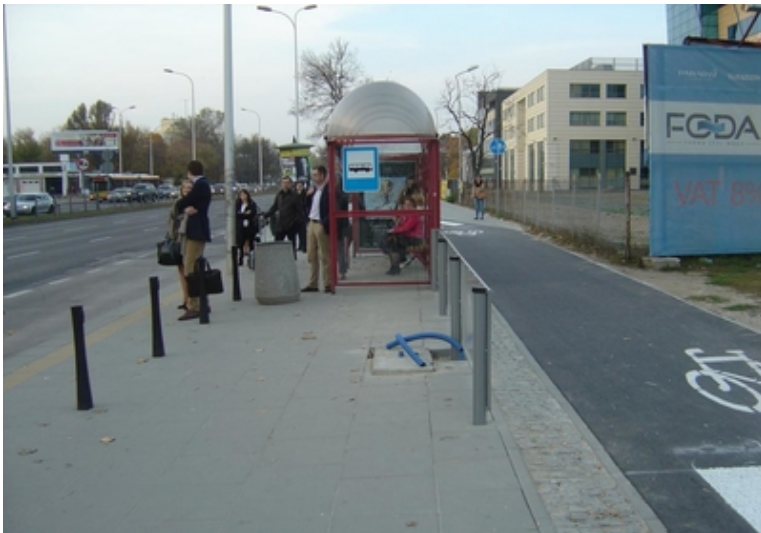
Przystanek tworzy przeszkodę na chodniku, koszty zatoki płacą piesi i rowerzyści (ul.Czerniakowska/Bartycka)

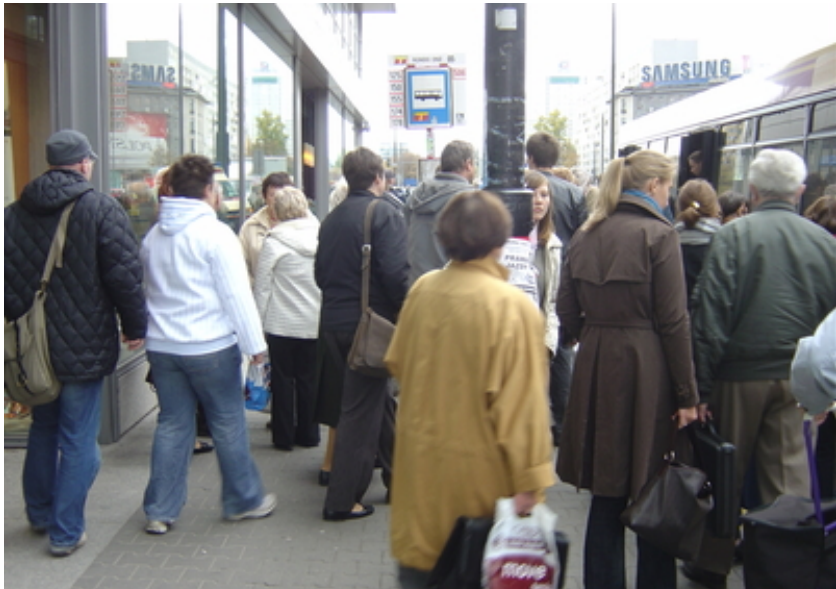
Czy taki przystanek jest dostępny i bezpieczny?

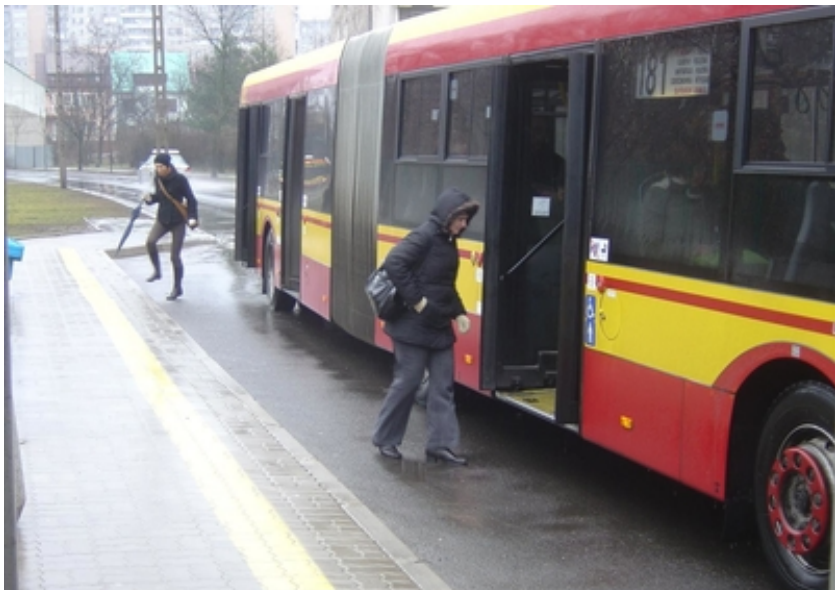
Wpasowanie autobusu w zatokę bywa trudne i uciążliwe

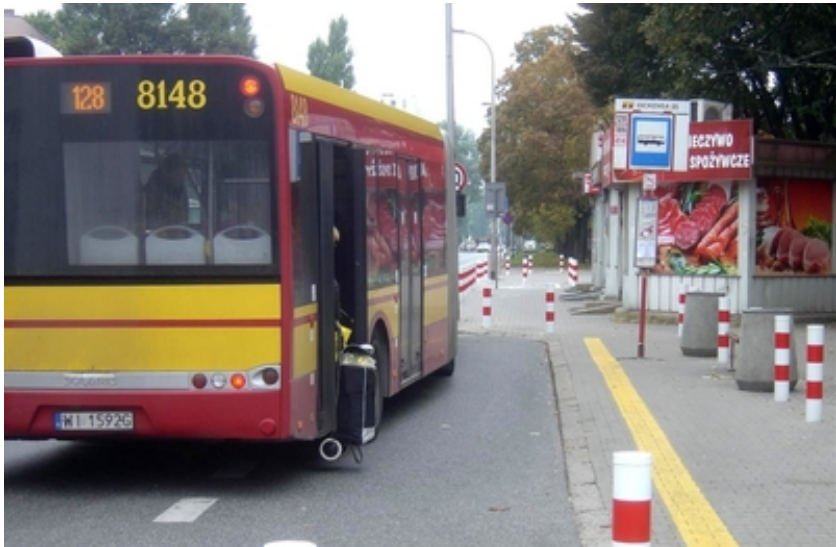
(ul. Grójecka/Dickensa)

Poważny problem z wysiadaniem = dłuższy postój

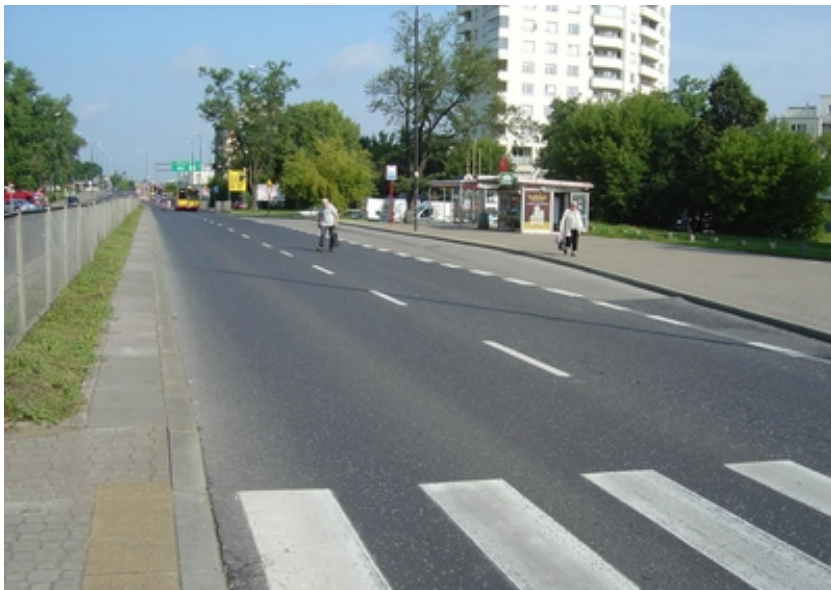
Znaczne oddalenie przystanku od przejścia (ul.Powązkowska)

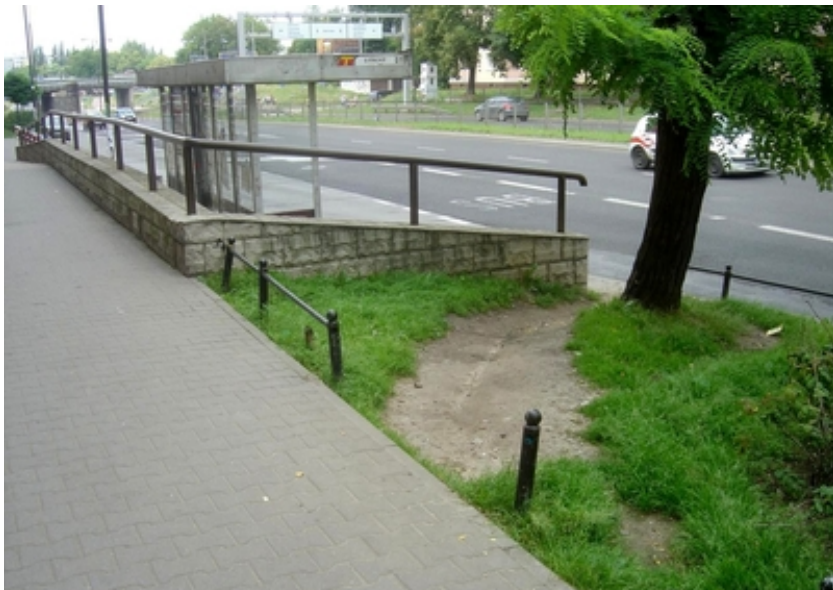
Trzy pasy, zatoka i fatalna dostępność (ul.Górczewska/Syreny)

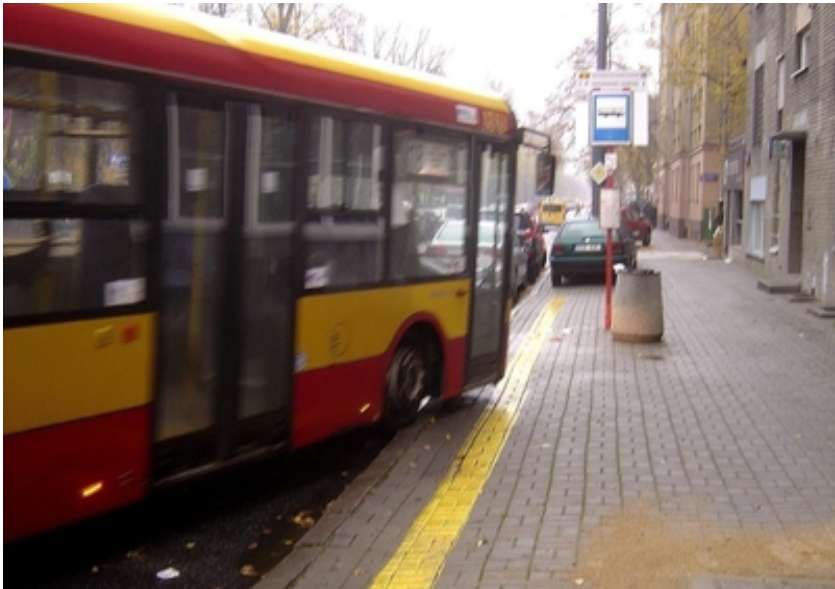
Zachodzenie przodu pojazdu na peron przy podjeżdżaniu

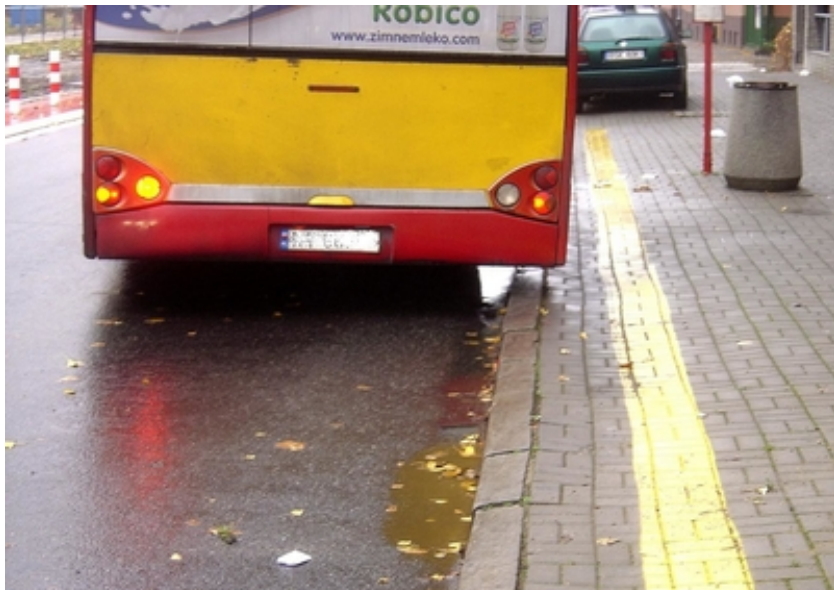
Zachodzenie tyłu autobusu na peron podczas odjazdu

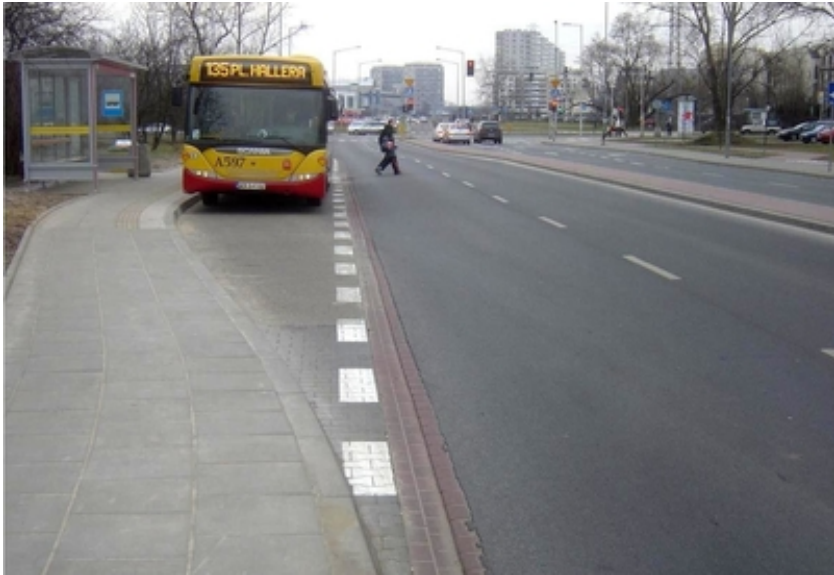
Obok przystanku wzrasta zagrożenie (ul.J.Nowaka-Jeziorańskiego)

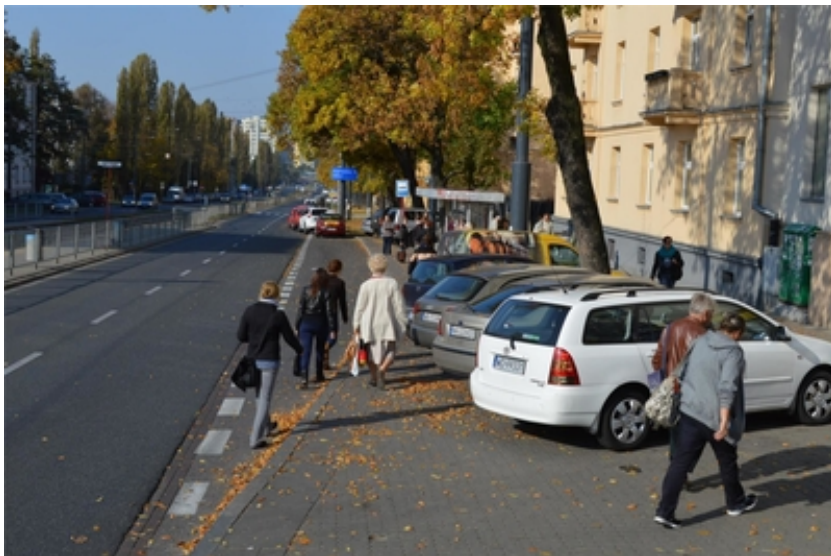
Tu trzeba dochodzić do przystanku po jezdni (pl.Wilsona)

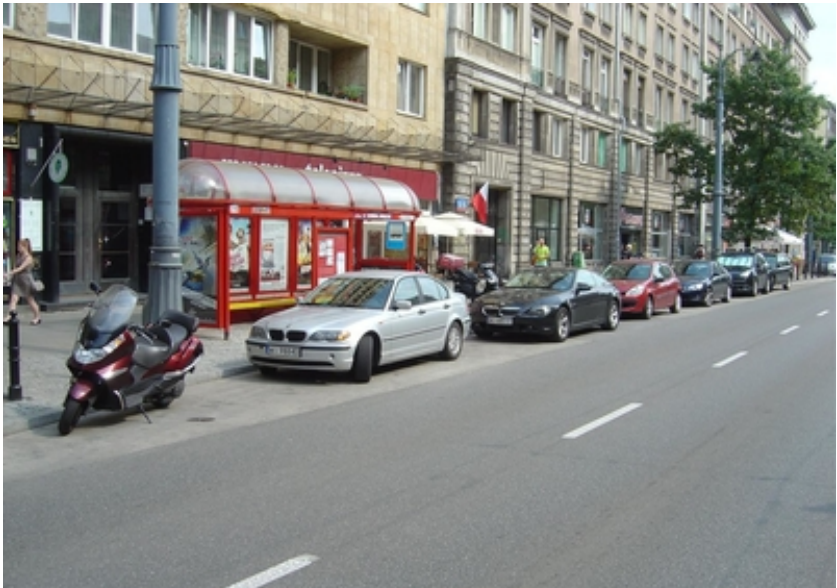
Wada 6. Zatoka zachęca do nielegalnego parkowania

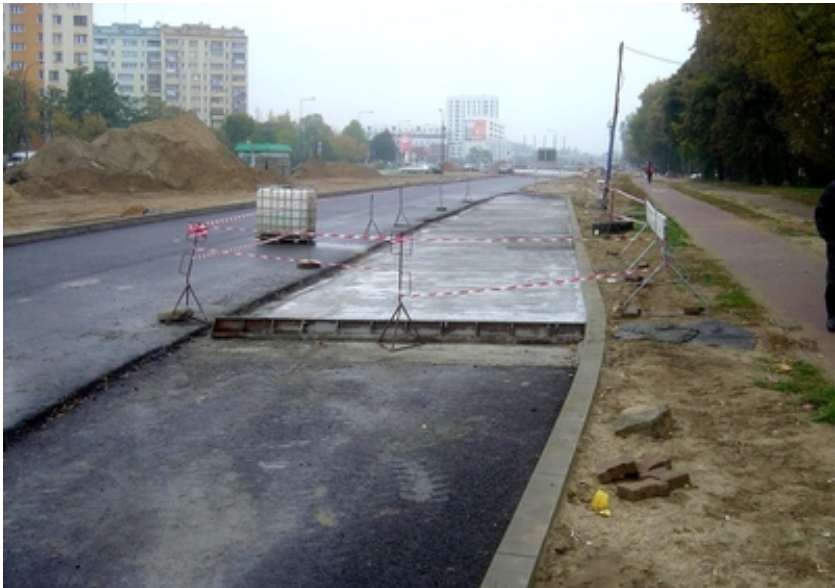
Wada 7. Wykonanie i utrzymanie zatoki sporo kosztuje

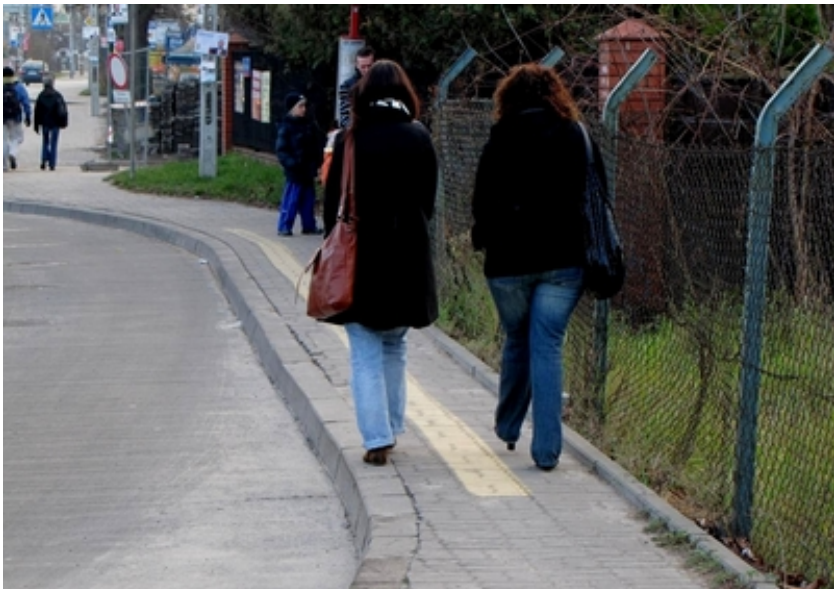
Czy tutaj te obowiązki są spełnione? (ul.Chełmżyńska/Rafii)

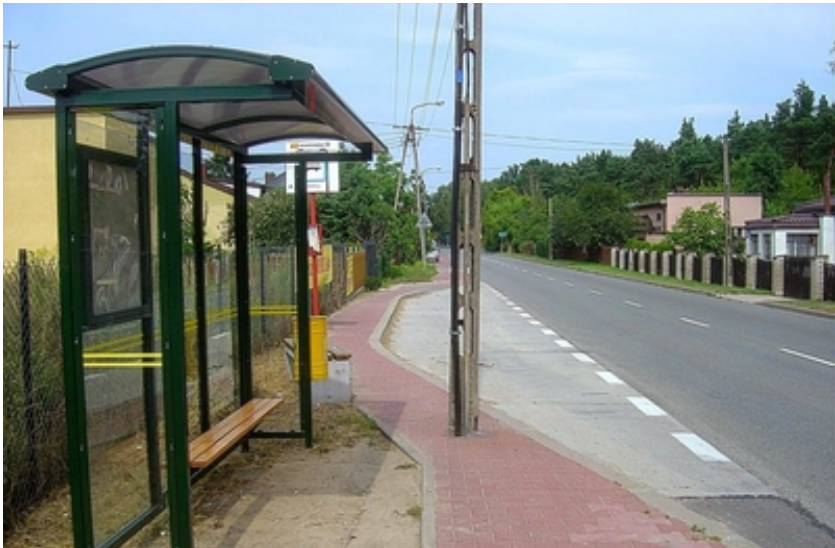
Kwirynów – na bakier z innymi przepisami, aby raz na godzinę autobus nie spowolnił ruchu...

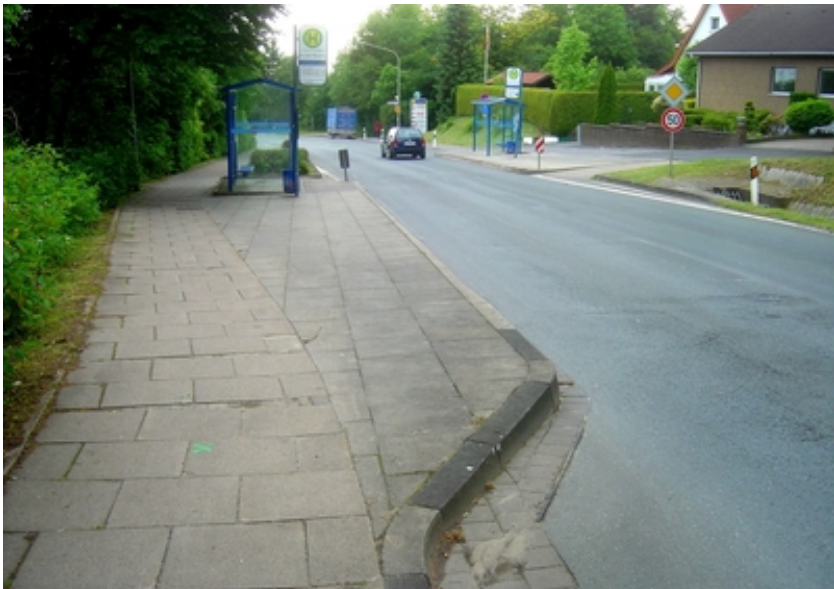
Oerlinghausen – ślad po zabudowanej zatoce (Holter Straße)

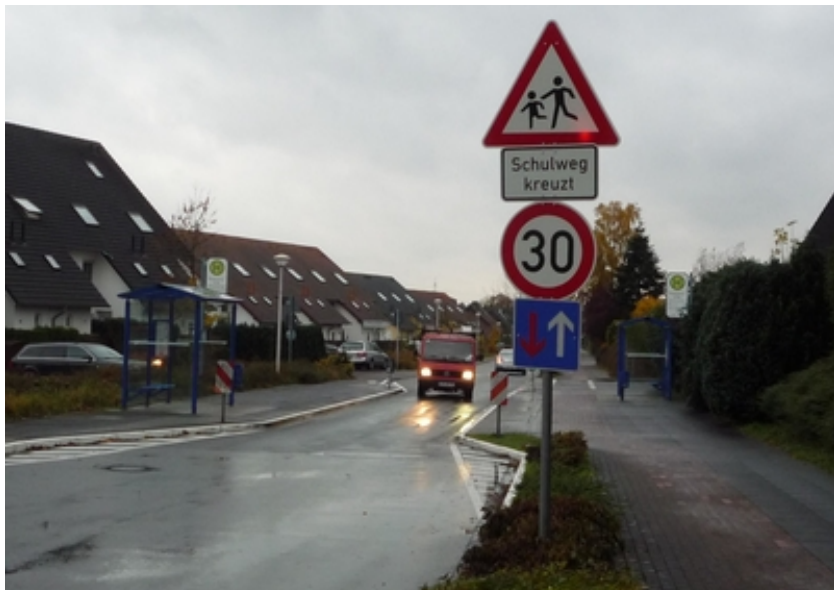
Lipperreihe – perony klepsydrowe (Dalbker Straße)

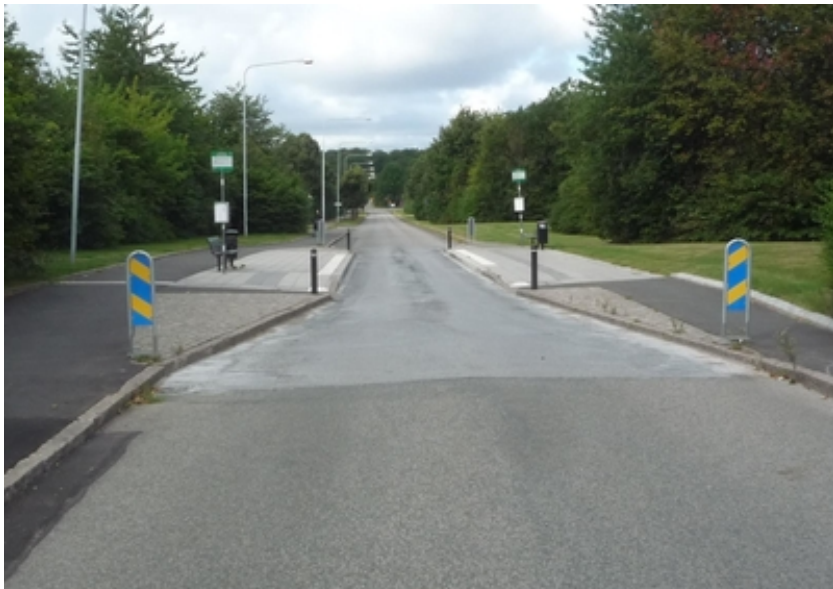
Stan obecny – perony klepsydrowe blokujące ruch

Helsingborg (Pålsjö kyrko na Christer Boijes väg) – stan poprzedni

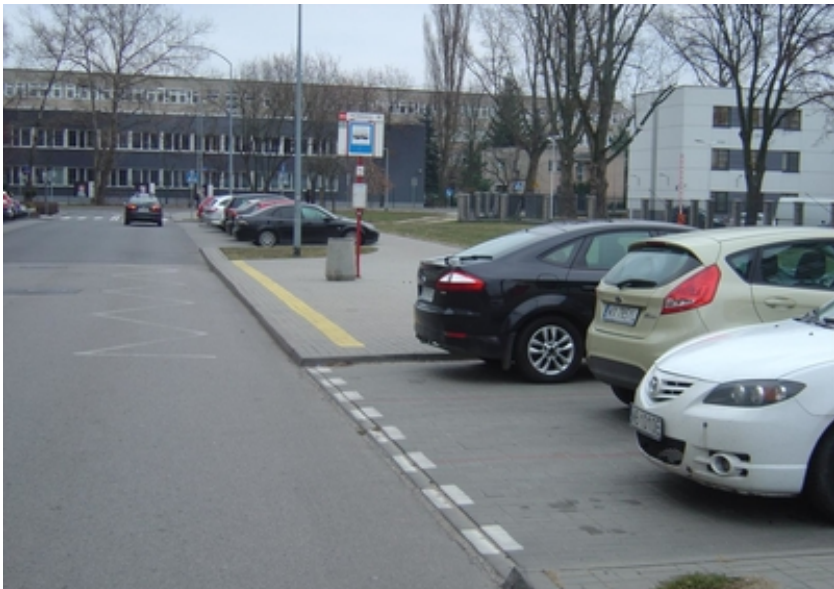
Półwysep przystankowy na ul. Rydygiera
